Fachtechnische Stellungnahme

Einfluss der Rodungsmaßnahme zwischen Mast 9a und 10a bei Mooseck,

Bericht Nr. 201607072-1

04.09.2016

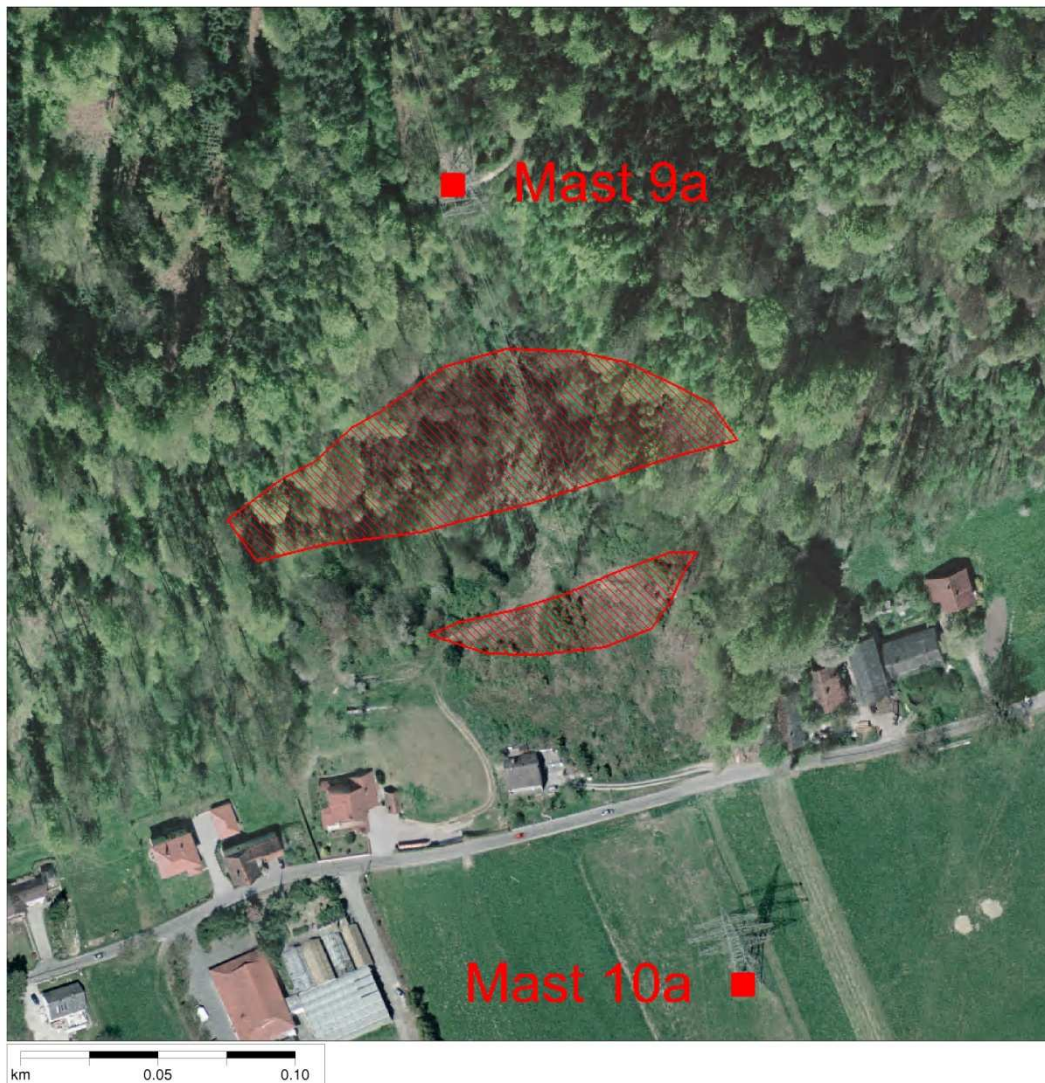
Im Untersuchungsbereich liegt die Basis des Hanges bei rund 365 m NN an der Moosecker Straße, der Mast 9a steht nahe des höchsten Punktes etwa 90 m höher bei rund 454 m NN. Dazwischen sind 2 Verebnungsflächen ausgebildet, die obere bei etwa 417 m NN, die untere nahe der Basis bei 386 m NN. Zumindest die untere der beiden scheint durch eine ältere Rutschung entstanden zu sein. Bei der oberen ist neben einer großen Paläorutschung auch denkbar, dass es sich um einen ehem. Prallhang des Inn handelt. Im Bereich der oberen Verebnung ist eine Schichtgrenze anzunehmen zwischen Sand/Kies und liminischen Süßwasserschichten (s. u. Kap. Geologie).

Abb. 1: Luftbildausschnitt (Geodaten Bayern) und Ergänzungen von Bertlein

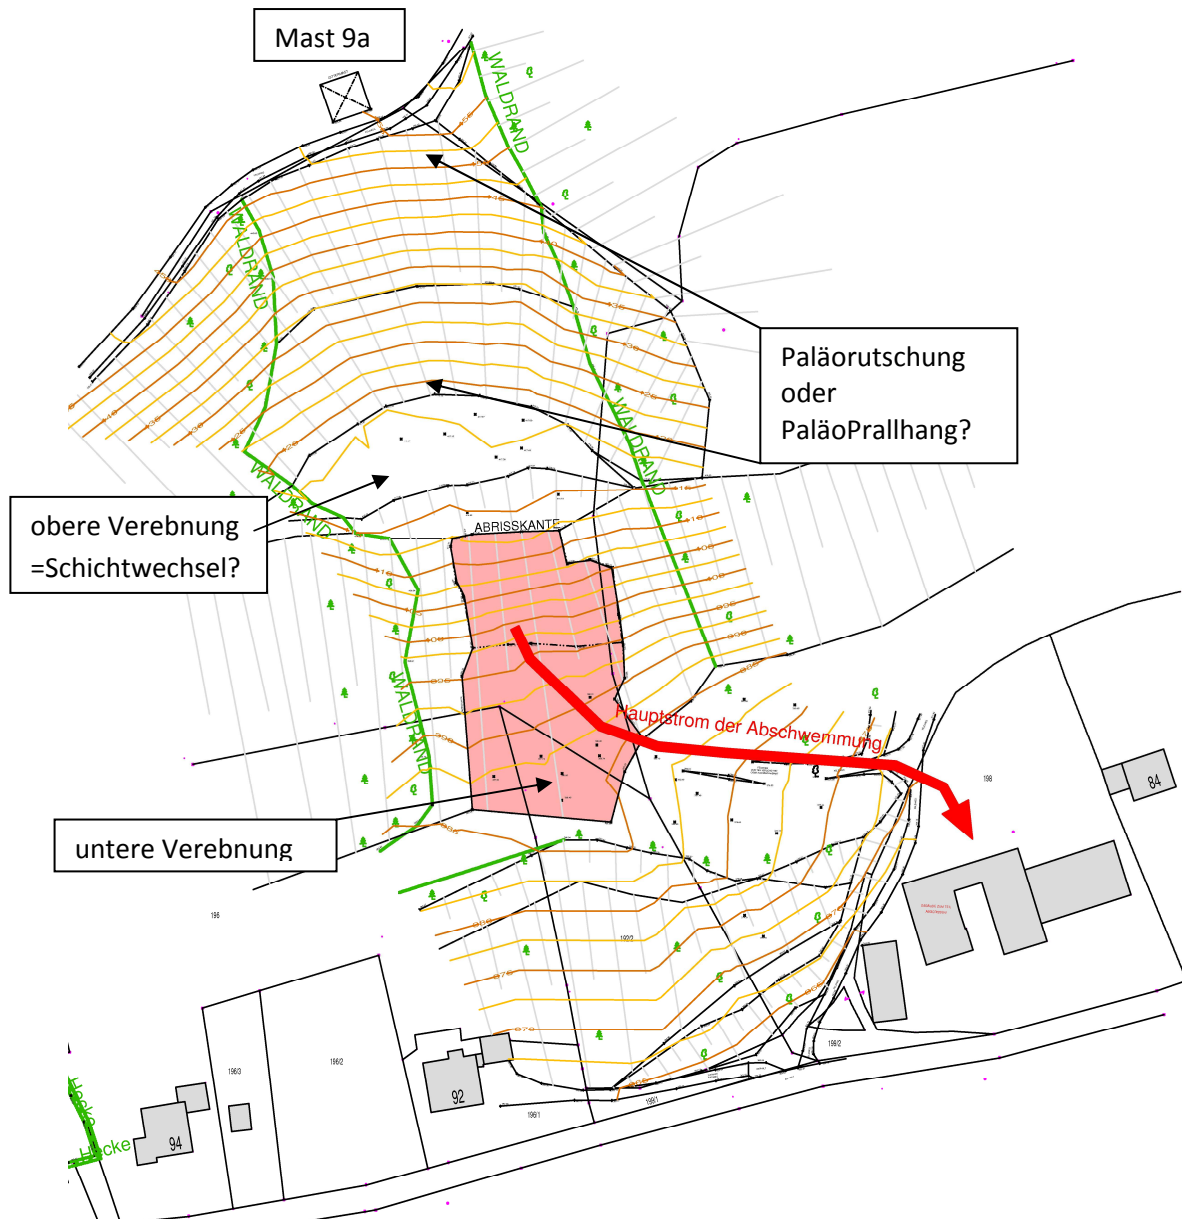
Abb. 2: Ergebnisse der Vermessung durch Coplan und Ergänzungen durch Bertlein

Wie auch im benachbarten, nur rund 150 m westlich gelegenen, Murenabgang oberhalb der Moosecker Straße 98 ist hier die geringmächtige Überdeckung aus Hanglehm und Hangschutt auf den bindigen Böden der horizontal gelagerten Molasse abgerutscht. Die Stirnflächen der bindigen Schichten bilden auch hier Stufen im Meterbereich mit Stufenhöhen bis über 2 m aus.

Aufgrund der vorangegangenen Rodung wurden nur wenige Bäume von den Schlamm-Massen mitgerissen. Die wenigen mitgeführten Bäume und ein Teil erheblicher Teil der Schlamm-Massen wurden von den Bäumen im Bereich der unteren Verebnung zurück gehalten, so dass der Schaden begrenzt blieb. Betroffen war vor allem die Hofstelle des Anwesens Nr. 84. Dort drang Wasser und dünnflüssiger Schlamm in die Stallungen und die Nebengebäude ein und führte zu Schäden. Haus Nr. 92 war nach meinen Informationen nicht betroffen. Bei künftigen Ereignissen ist nicht auszuschließen, dass auch hier Schäden entstehen können.

Aus den genannten Gründen halte ich eine Aufforstung in den steilen Rutschbereichen für wenig sinnvoll. Sinnvoll ist eine natürliche Sukzession, die zwar längere Zeit in Anspruch nimmt, dafür aber wohl die wirksamste Form der biologischen Stabilisierung darstellt. Dieser Sichtweise stimmte auch der zuständige Förster des Amtes für Landwirtschaft und Ernährung zu.
