**Unterlagen zur Erhebung der Fledermäuse**

B 85 Cham – Regen

**Ausbau der Kreuzung mit  
der St 2139 bei Viechtach**

# **Bericht Fledermäuse**

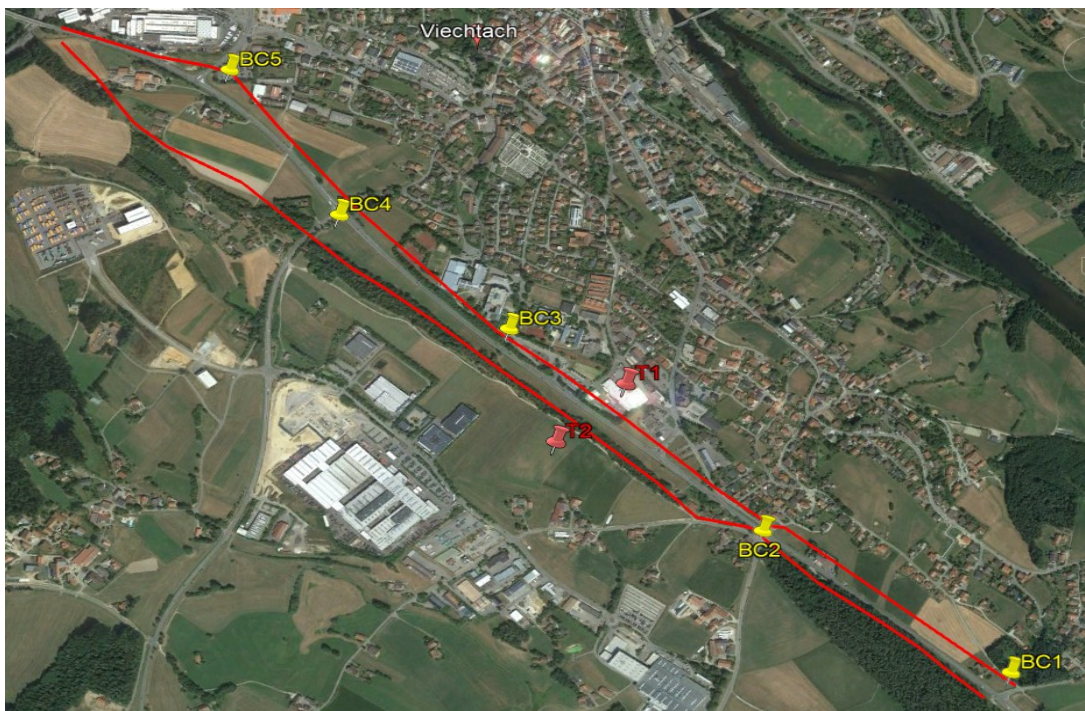
Abb. 2 Lage der Transekte (T) und Batcorder (BC)

- BC1: Beginn des Untersuchungsgebietes
- BC2: Durchgang bei Schlatzendorf
- BC3: Fußweg an der Schule
- BC4: Antoniuspfahl mit Durchgang
- BC5: Parkplatz Rehau
- T1 = Transekt 1
- T2 = Transekt 2

Die Lage der Transekte kann der Abb. 2 entnommen werden. Zusätzlich wurde mit Rotlicht- und Normallichttaschenlampe und einem Nachtsichtgerät gearbeitet, um Größe, Farbe und Flugverhalten der Fledermäuse zu beobachten. Die Transekte wurden in gleichmäßigem Tempo (1 Std./km) abgegangen.

Die nachfolgende Karte (Abb. 2) zeigt die Standorte der Batcorder und den Verlauf der Transekte:

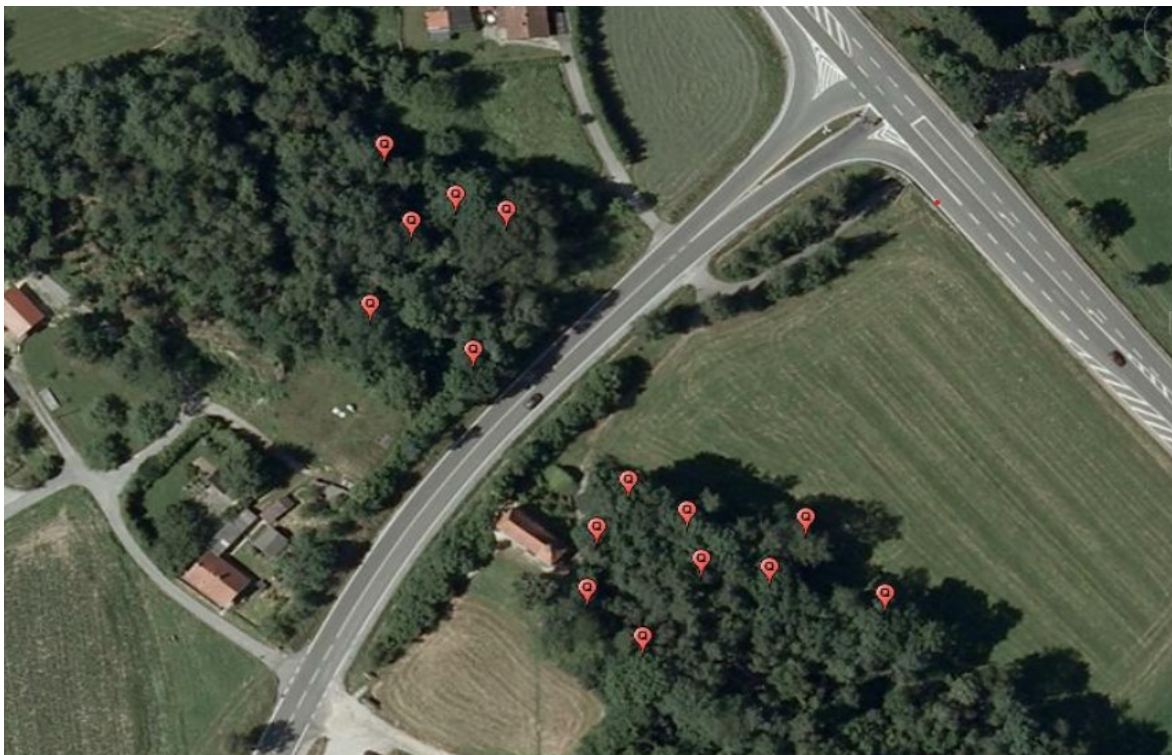
Abb.3 Quartierbäume am Antoniuspfahl

Bei der Übersichtsbegehung wurde nach signifikanten Änderungen in den Habitatstrukturen entlang der bestehenden Trasse und am Pfahl gesucht. Zwar wurden in den letzten Jahren einige Ausholungen vorgenommen, diese betrafen jedoch in der Regel Schwachholz. Die kartierten potenziellen Quartierbäume sind noch vorhanden. Die Habitatstrukturen haben sich nur geringfügig und nicht signifikant verändert.

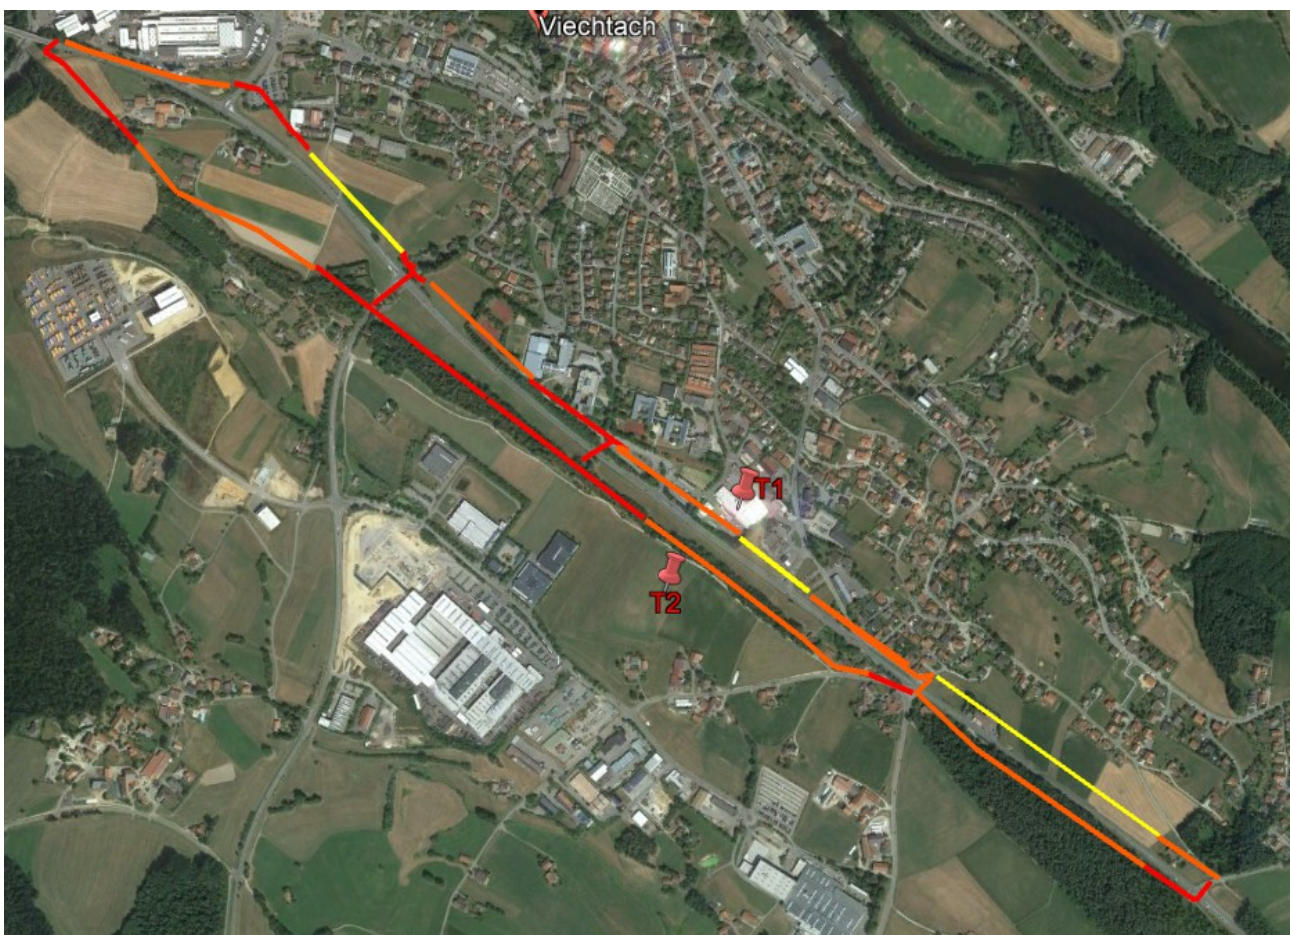
Abb. 4 Fledermausaktivität an den Streckenabschnitten (einschließlich der beobachteten Querungen über die bestehende B 85)

In den Gelb markierten Abschnitten wurde eine geringe Fledermausaktivität von hauptsächlich Struktur ungebundenen, frei im Luftraum fliegenden Arten festgestellt.

An den Orange markierten Linien war die Aktivität mittelmäßig. Ungebunden und gebunden fliegende (kollisionsgefährdete) Fledermäuse nutzen diese Areale sowohl für Transitflüge, als in geringerem Maß als Jagdhabitat.

An den rot markierten Linien wurde von Struktur gebundenen und ungebundenen Arten Transit- und Jagdaktivität festgestellt. Die höchste Aktivität war am Antoniuspfahl und an der Hecke und Parkplatz der Firma Rehau zu verzeichnen.

An der nördlichen Seite am Stadtrand der Stadt Viechtach (Transekt 1) war die Aktivität deutlich geringer als an der südlichen Seite entlang des großen Pfahls auf Transekt 2. An Transekt 1 war am Parkplatz der Schule und am Parkplatz der Firma Rehau die Aktivität am höchsten. Auf der südlichen Seite der B 85 konnte die höchste Aktivität entlang des von der B85 entfernt liegenden Pfahls (ausgehend vom Antoniuspfahl) festgestellt werden.
