**FESTSTELLUNGSENTWURF**

Unterlage / Blatt-Nr.: 19.1.2 / 5

Landesplanungsamt  
 Landschaftspflegerischer Bestands- und Konfliktplan

A 94 München - Pocking (A 3)  
 4-streifiger Neubau der A 94  
 zwischen Markt und Simbach-West  
 von Bau-km: 0+105.000 - 13+290.000

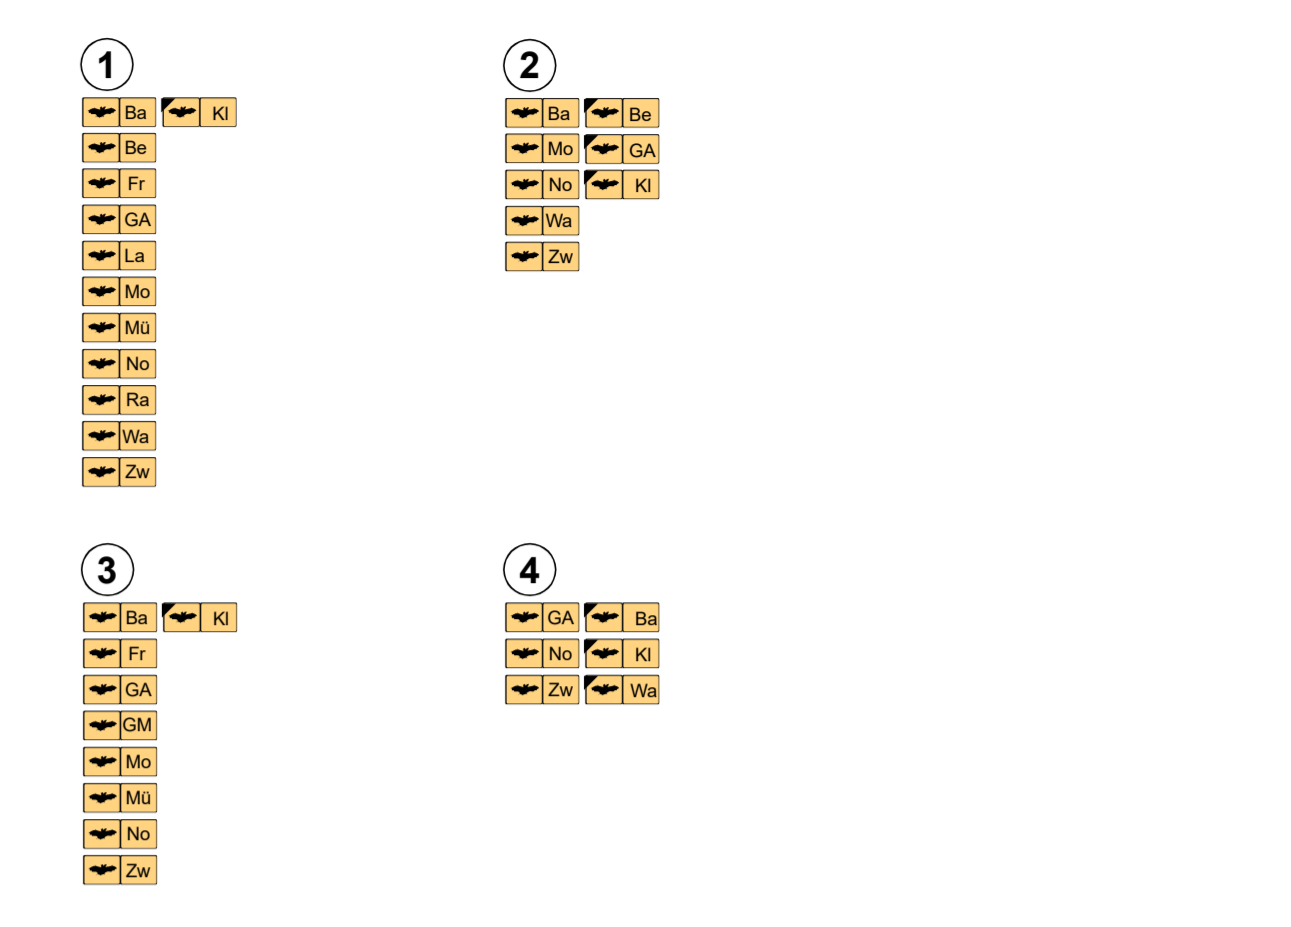
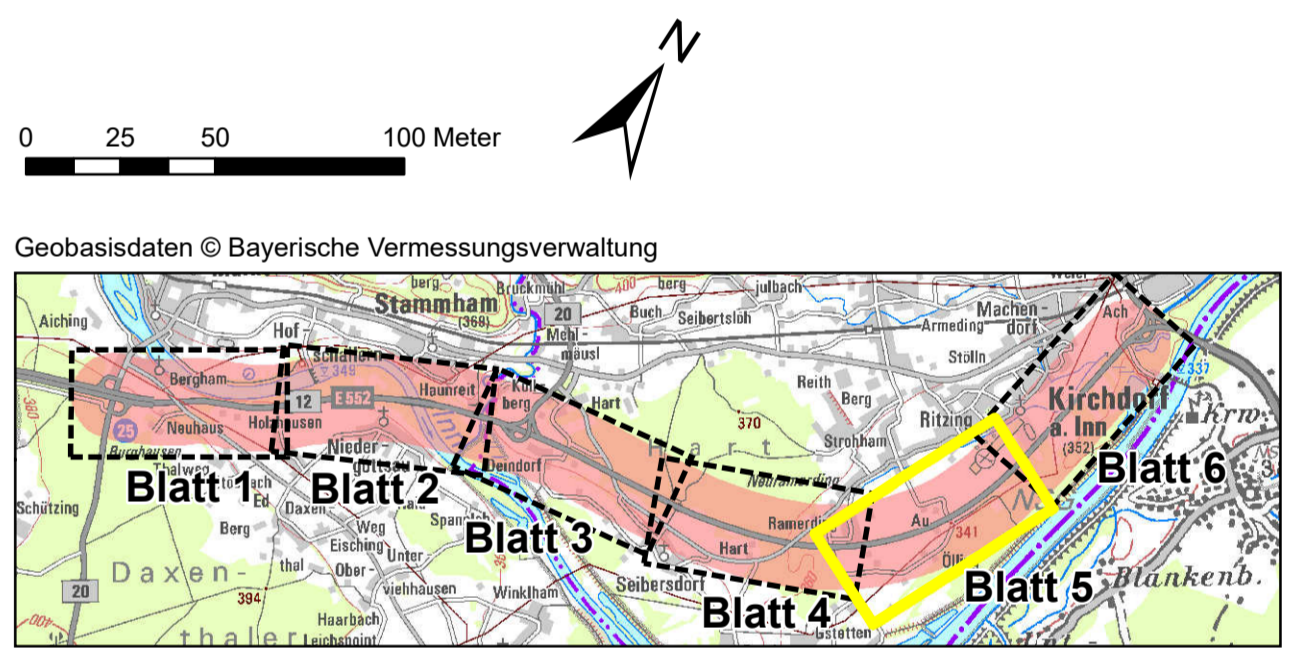
1B: Bauzeitlicher und dauerhafter Verlust bzw. mittelbare Beeinträchtigung von Biotop- und Nutzungstypen geringer bis hoher Bedeutung  
 1H: Verlust sowie bau- und anlagebedingte Beeinträchtigungen von Lebensräumen gesetzlich geschützter Arten (Brühvogel, Feldermaus, Reptilien, Hasenmaus)  
 1Bo: Bauzeitliche Eingriffe in Bodendenkmalverdachtsflächen und damit Gefährdung von Bodendenkmälern  
 1W: Bauzeitliche Gefährdung von Schotter- und Sedimentablagerungen in Oberflächennähe; Bauzeitlicher und dauerhafter Verlust von Ressourcenraum im Überschwemmungsgebiet des Inn

2B: Bauzeitlicher und dauerhafter Verlust bzw. mittelbare Beeinträchtigung von Biotop- und Nutzungstypen geringer bis mittlerer Bedeutung  
 2H: Verlust sowie bau- und anlagebedingte Beeinträchtigungen von Lebensräumen gesetzlich geschützter Arten (Brühvogel, Feldermaus, Reptilien, Hasenmaus)  
 2Bo: Bauzeitliche Eingriffe in Bodendenkmalverdachtsflächen und damit Gefährdung von Bodendenkmälern

3B: Bauzeitlicher und dauerhafter Verlust bzw. mittelbare Beeinträchtigung von Biotop- und Nutzungstypen geringer bis mittlerer Bedeutung  
 3H: Verlust sowie bau- und anlagebedingte Beeinträchtigungen von Lebensräumen gesetzlich geschützter Arten (Brühvogel, Feldermaus, Reptilien, Hasenmaus)  
 3Bo: Bauzeitliche Eingriffe in Bodendenkmalverdachtsflächen und damit Gefährdung von Bodendenkmälern  
 3L: Dauerhafter Verlust oder für das Landschaftsbild funktionalen Blutzuche innerhalb der AS Stammraum

4B: Bauzeitlicher und dauerhafter Verlust bzw. mittelbare Beeinträchtigung von Biotop- und Nutzungstypen geringer Bedeutung  
 4H: Geringfügiger gradueller Verlust von Habitatqualität in den Siedlungsbereichen von gesetzlich geschützten Tierarten (Brühvogel, Hasenmaus, Auktorenmaus)
