FESTSTELLUNGSENTWURF

Die Autobahn GmbH des Bundes	Unterlage / Blatt-Nr.: 19.1.3 / 1
Straße / Abschn. - Nr / Station: A3_1280_0,247 - A.3_1300_1,739	Landschaftspflegerischer Bestands- und Konfliktplan
PROJIS-Nr.: 09.173200.00	Maßstab: 1 : 2.000

**A3 Nürnberg - Passau
 6-streifiger Ausbau
 zw. AK Deggendorf - AS Hengersberg
 Bau-km 0+253 bis 10+959**

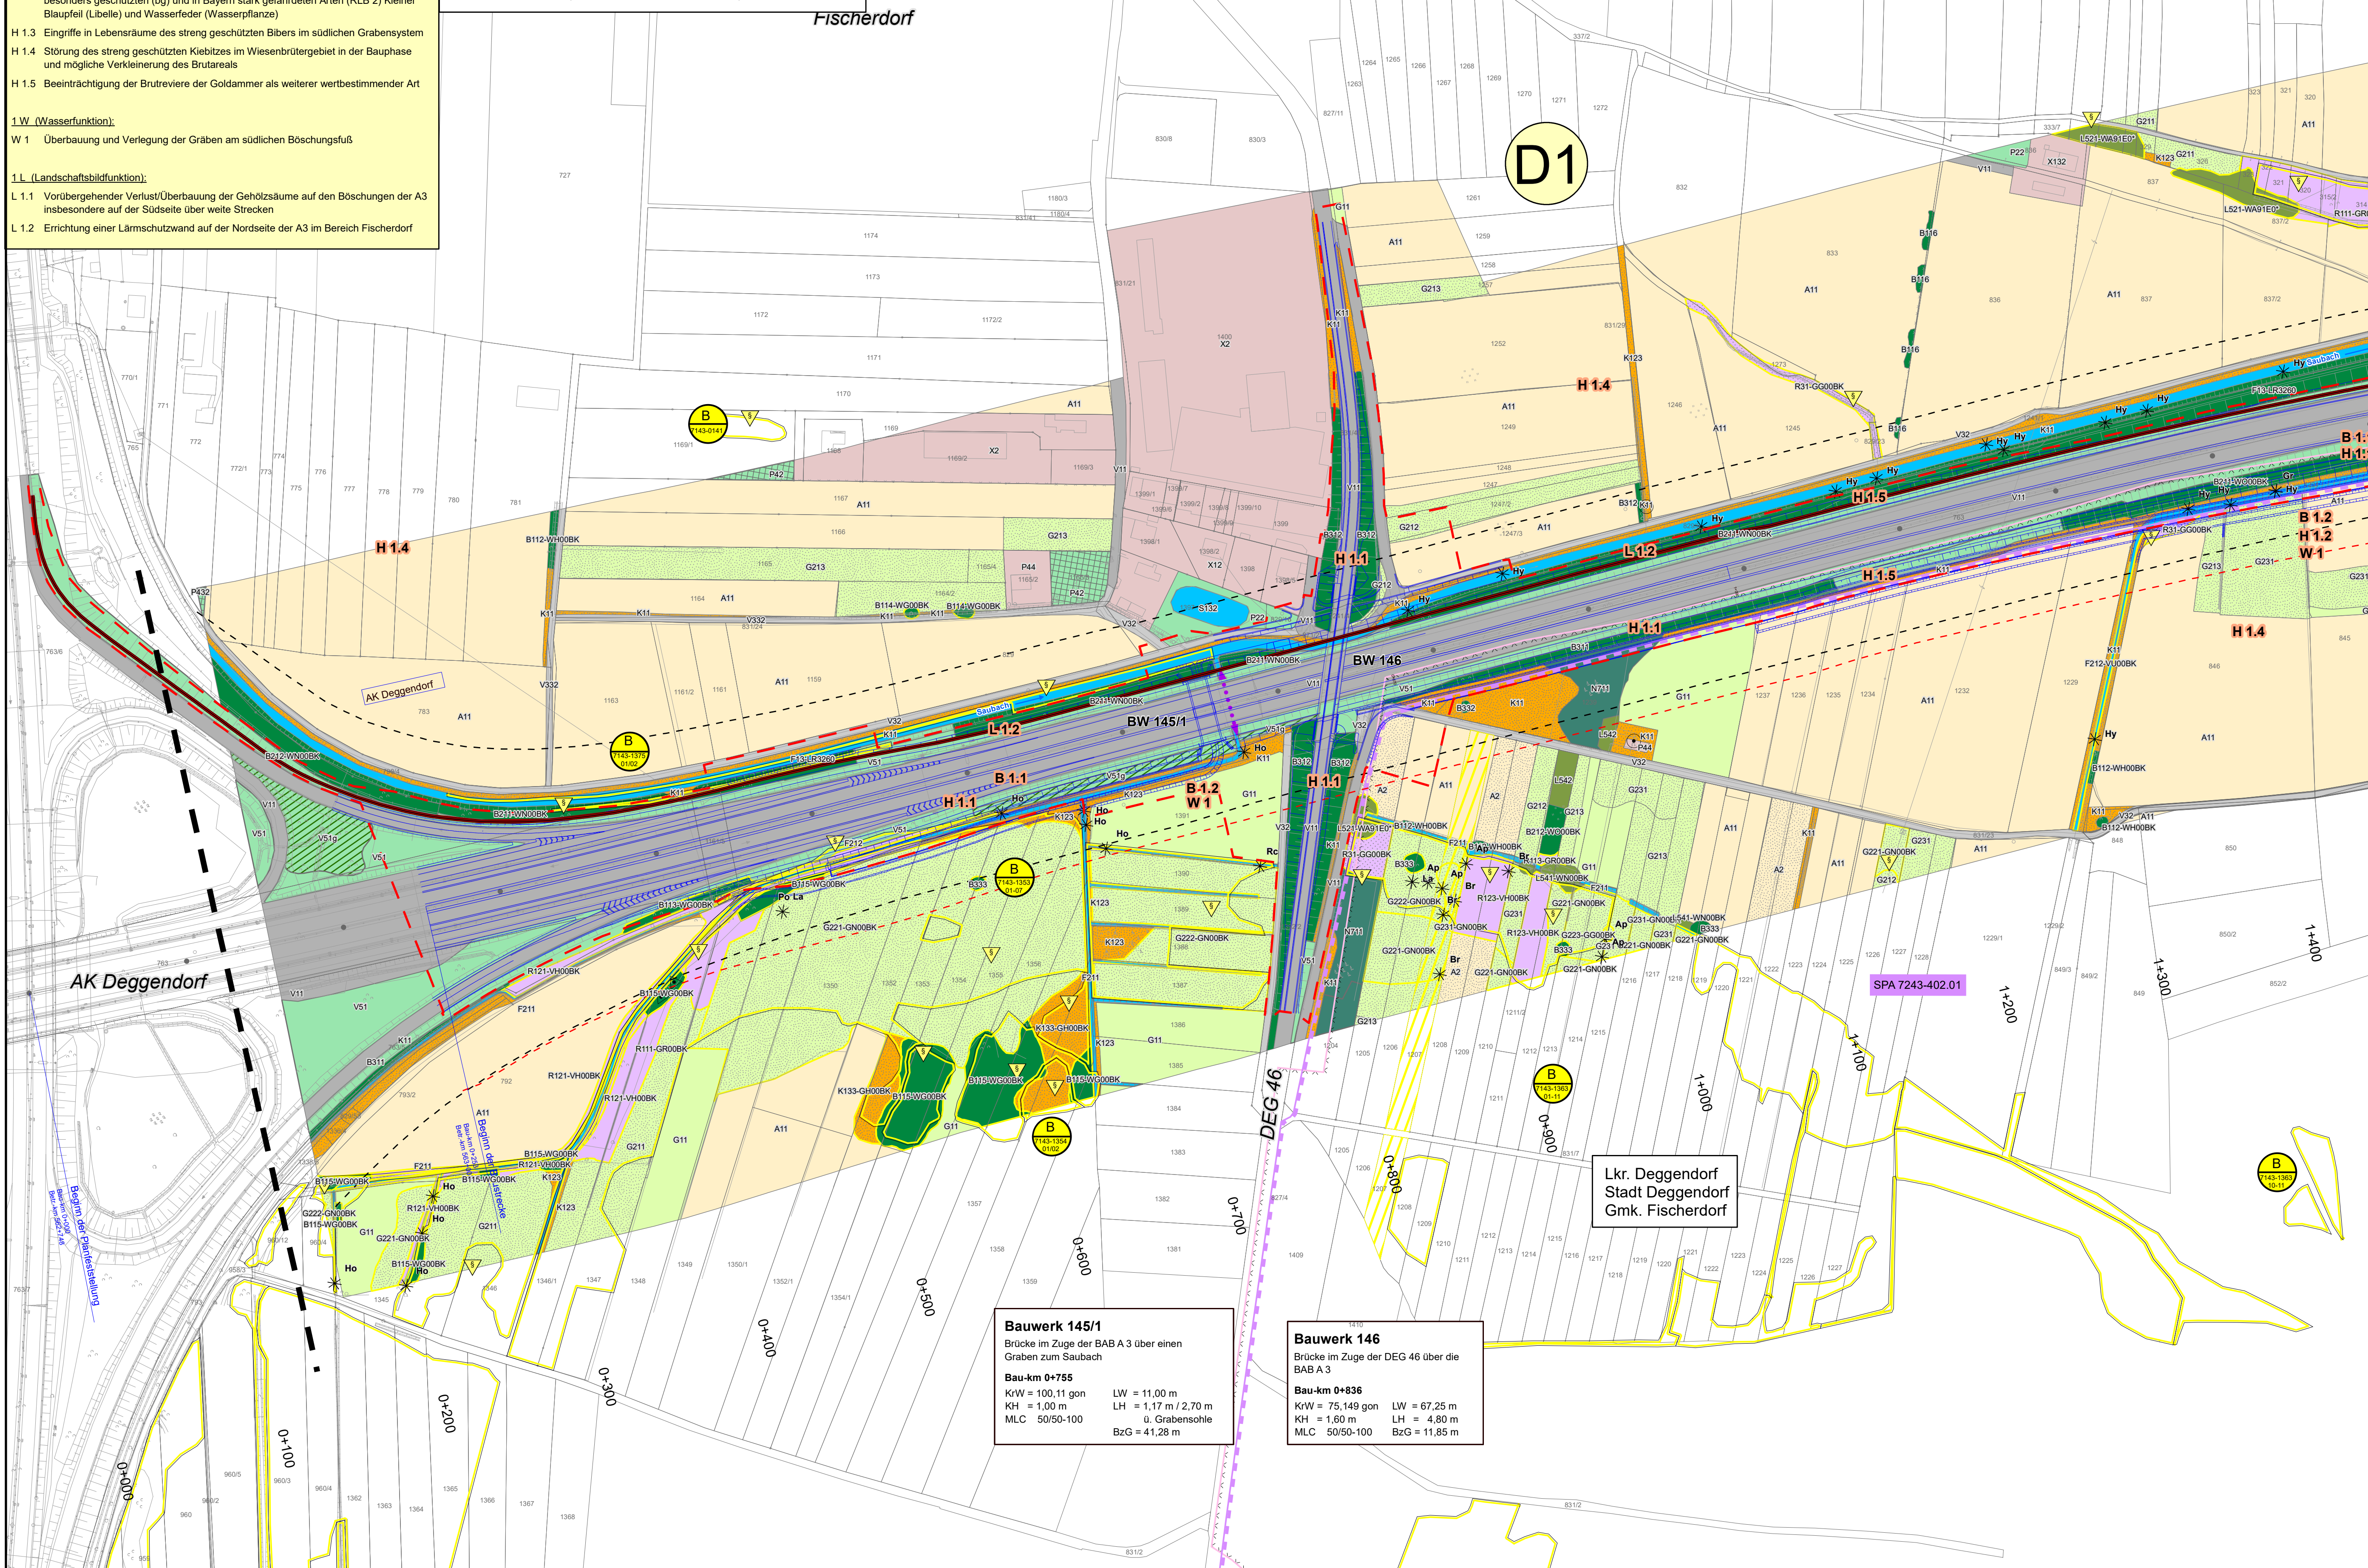
D1	Rechtsufrige Donau bei Fischerdorf				
B	H	Bo	W	-	L
1 B (Biotopfunktion):					
B 1.1 Versiegelung und Überbauung meist vorbelasteter straßenbegleitender Lebensräume auf der Straßenböschung					
B 1.2 Überbauung von Grabensystemen mit Röhricht und feuchten Hochstaudenfluren am südlichen Böschungsfuß					
1 H (Habitatfunktion):					
H 1.1 Beeinträchtigung von Fledermaus-Flugrouten (FFH-Anhang IV-Arten) parallel zur Dammböschung durch Verlust der autobahnbegleitenden Gehölzsäume					
H 1.2 Überbauung der südlichen Grabensysteme mit sehr bedeutsamer Habitateignung und herausragenden Vorkommen für den Schlammpeitzger (FFH-Anhang II-Art und RLB 2) sowie einer Habitateignung für den Bitterling (FFH-Anhang II-Art und RLB 2). Weiterhin ist das südliche Grabensystem ein Habitat für die nach BNatSchG besonders geschützten (bg) und in Bayern stark gefährdeten Arten (RLB 2) Kleiner Blaupfeil (Libelle) und Wasserfeder (Wasserpflanze)

H 1.3 Eingriffe in Lebensräume des streng geschützten Bibers im südlichen Grabensystem					
H 1.4 Störung des streng geschützten Kiebitzes im Wiesenbrütergebiet in der Bauphase und mögliche Verkleinerung des Brutareals					
H 1.5 Beeinträchtigung der Brutreviere der Goldammer als weiterer wertbestimmender Art					
1 W (Wasserfunktion):					
W 1 Überbauung und Verlegung der Gräben am südlichen Böschungsfuß					
1 L (Landschaftsbildfunktion):					
L 1.1 Vorübergehender Verlust/Überbauung der Gehölzsäume auf den Böschungen der A3 insbesondere auf der Südseite über weite Strecken					
L 1.2 Errichtung einer Lärmschutzwand auf der Nordseite der A3 im Bereich Fischerdorf

Bauwerk 145/1
 Brücke im Zuge der BAB A3 über einen Graben zum Saubach

Bau-km 0+755
 Kr/W = 100,11 gon LW = 11,00 m
 KH = 1,00 m LH = 1,17 m / 2,70 m
 MLC 50/50-100 u. Grabensohle
 BzG = 41,28 m

Bauwerk 146
 Brücke im Zuge der DEG 46 über die BAB A3

Bau-km 0+836
 Kr/W = 75,149 gon LW = 67,25 m
 KH = 1,60 m LH = 4,80 m
 MLC 50/50-100 BzG = 11,85 m
